## SOLICITUD DE ACLARACIONES RESPECTO A LA RESPONSABILIDAD DE LA ADMINISTRACIÓN DERIVADA DE LA EJECUCIÓN DE OBRAS EN EL INMUEBLE SITUADO EN CALLE SANTA ANA Nº 4 DE MINAYA (ALBACETE)

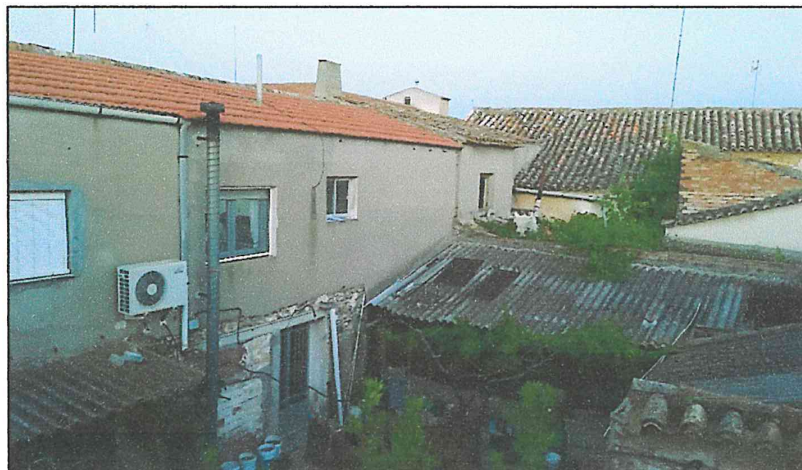
*Ilustración 1. Imagen de la disposición de cubiertas antes del inicio de las obras*

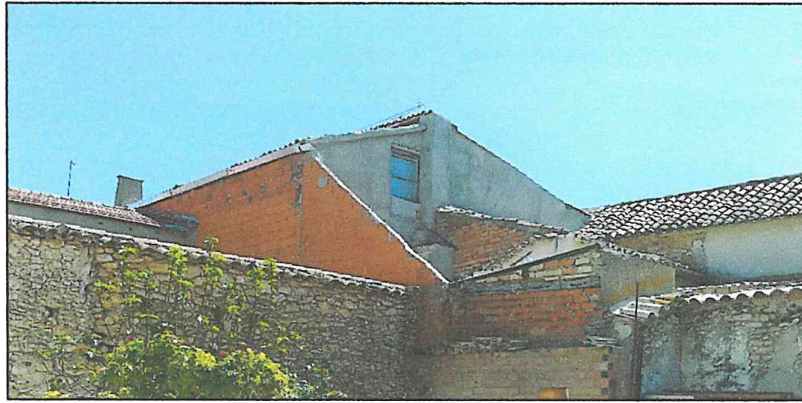
3. Que finalmente se paralizaron por parte del Ayuntamiento en el mes de marzo de 2019 cuando se había ejecutado gran parte de las obras previstas, sin ningún control de calidad tanto de los materiales utilizados como de la ejecución y prácticas constructivas seguidas, eso sin mencionar las medidas de seguridad según normativa vigente.

Ilustración 2. Estado del inmueble tras la paralización de las obras en marzo de 2019

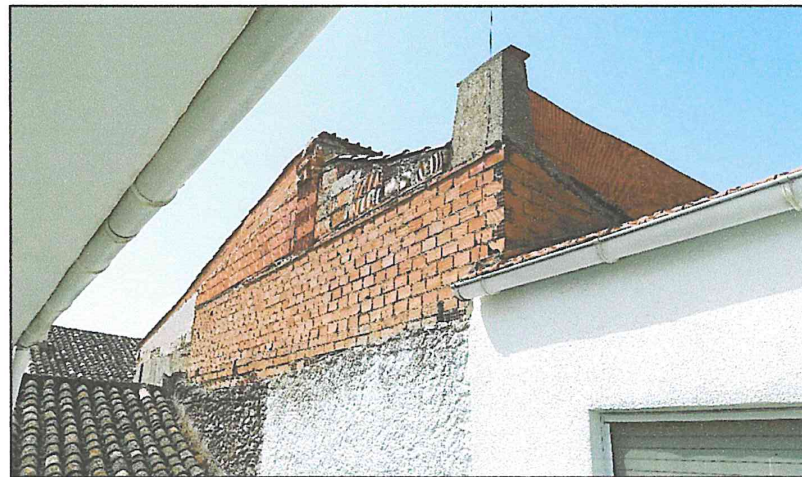
Ilustración 3. Estado actual del inmueble tras la reanudación de las obras

8. Que de lo único que se tiene constancia que se ejecutara tras la reanudación fue la subida del peto del faldón que cae hacia la parcela de D. Alejo Torrente Rubio, de manera nuevamente deficiente, sin las correspondientes medidas de seguridad y sin supervisión. Actuación que no soluciona en absoluto el despropósito de la construcción de este inmueble.
